# 巨型混流式水轮发电机组 机械维护技术研究

李志祥 胡德昌 刘连伟 编著

(节选版)

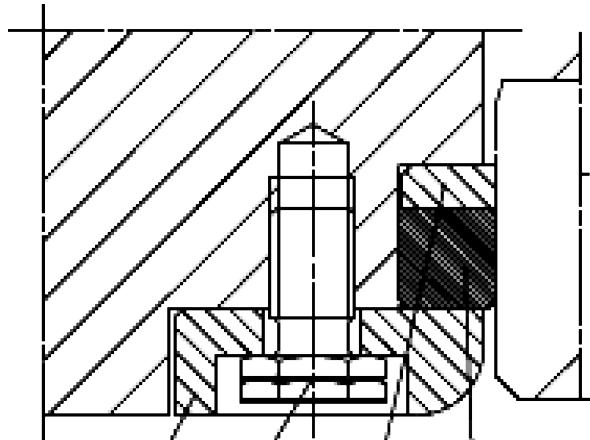
图2-1 原顶盖密封结构采用底部“垫板+O形密封圈”的结构形式

问题描述：某机组顶盖与座环密封采用O形密封，机组座环为焊接金属结构件，其与顶盖相对间的密封面为非精加工面，同时座环安装为土建安装，受运输吊装及混凝土浇筑等因素影响，导致座环严重变形，安装现场为保证圆度要求，常采用切割打磨方式进行处理，从而导致座环与顶盖形成的密封槽波浪度大、宽度不均匀、密封槽光洁度差，O形密封无法提供足够补偿量，安装时易将密封损伤，同时水轮机活动导叶前水压力变化大，顶盖产生振动，密封长时间运行老化而产生漏水情况。

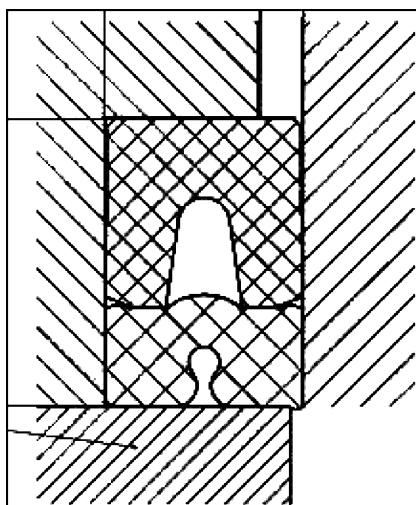
图 2-2 目前采用新型密封结构

优化建议：结合现场顶盖O形密封使用的环境情况，将顶盖与座环密封结构设计成新的组合型密封，采用Y形密封和哑铃型密封的组合形式（亦可进行其他类型的组合密封结构），这样能最大限度地补偿密封槽的不均匀度所带来的漏水风险，

同时针对各电厂水质的特性，采用相对适用的新型材料，能够延长顶盖密封的使用寿命和抗氧化性。在三峡的巨型机组上，已对部分机组进行了密封结构的换型，通过跟踪对比换型前后机组运行情况，大大减少了顶盖渗水的概率和降低顶盖排水泵的启动次数。换型之前，顶盖排水泵约每天需启动一次，换型后，顶盖渗水极小，顶盖排水泵基本不需运行，换型效果明显，值得在其他电站或机组上进行推广。

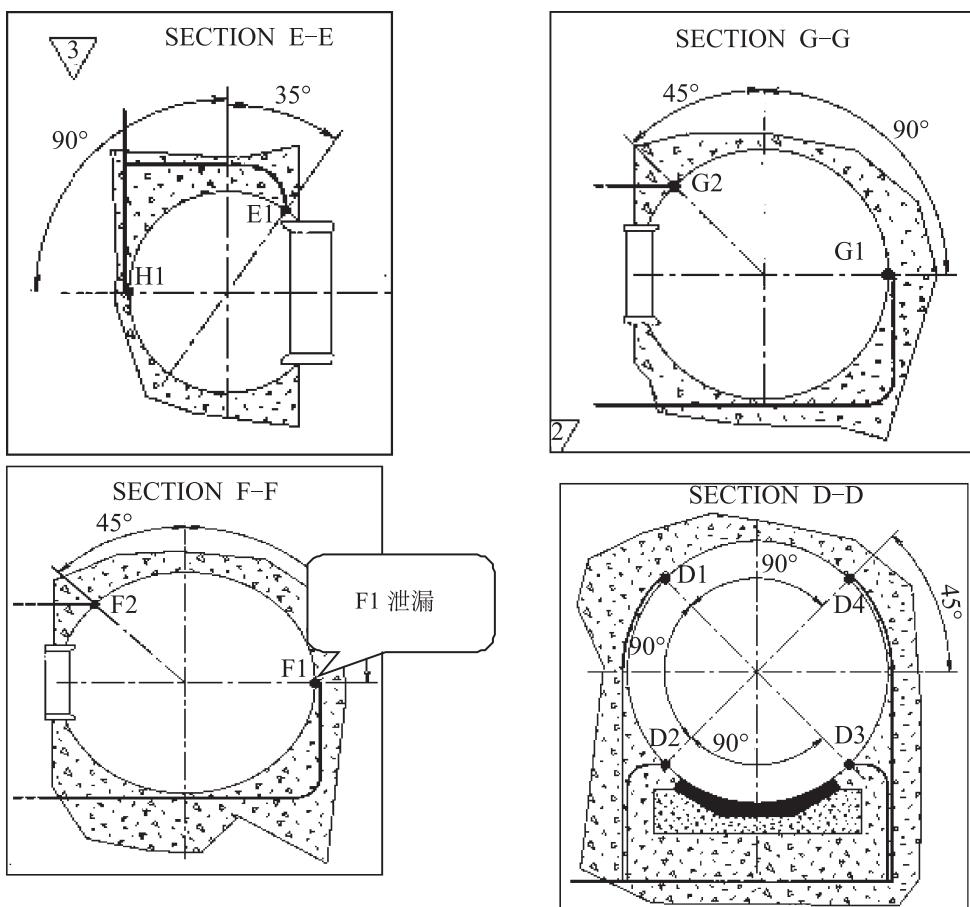
图 2-3 测压管布置及某个部位渗漏

**问题描述：**当前水电站蜗壳测压管分布在分段焊接的蜗壳压力钢管上，用来监测蜗壳中各断面的压力分布情况，同时也为其他监测软件提供数据，进而换算蜗壳中水流的流量。巨型机组普遍采用金属蜗壳，压力钢管在机组充水、排水的过程中随着水压的上升和下降会发生膨胀变形，导致蜗壳压力钢管中的测压引水接头出现裂缝、脱焊等情况，致使蜗壳测压管漏水，漏水渗漏至压力钢管与混凝土之间的间隙，从蜗壳进人门处渗出。由于此类蜗壳测压管为预埋件，随蜗壳安装时接入，一旦出现渗漏，将无法进行修复更换，为了防止漏水以及缺陷进一步扩大，只能在蜗壳内部对蜗壳测压引水口进行封堵，这最终导致蜗壳内部测压功能的弃用。

**优化建议：**机组在设计时充分考虑压力钢管变形量，在与压力钢管连接部位预留足够缓冲空间，防止压力钢管变形对测压引水接头的损伤，对引水管路采用不锈钢管材质，避免由于锈蚀、伸缩变形导致的连接部位渗漏。

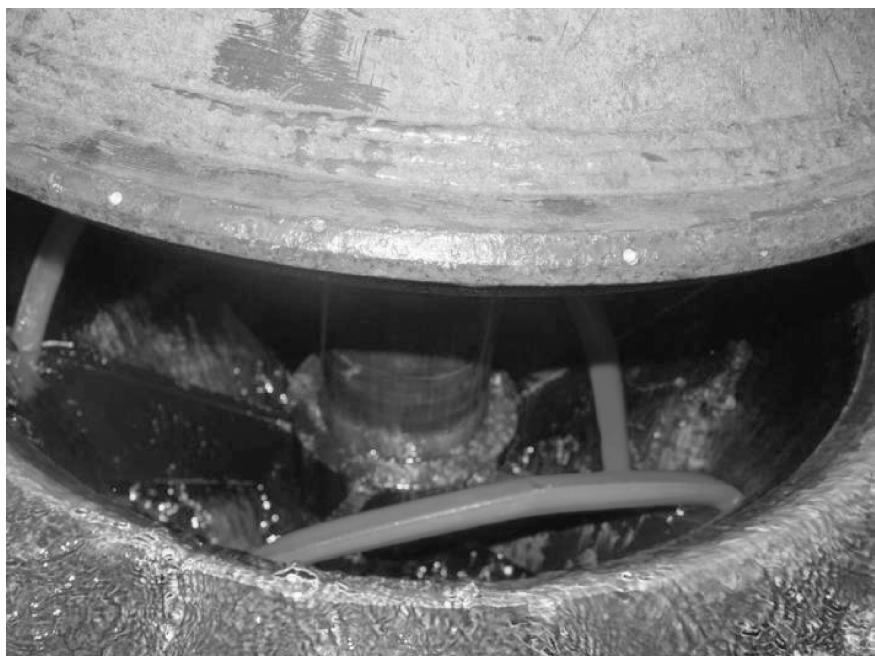
图 2-5 橡胶材质的盘型阀密封脱落情况

问题描述：机组盘型阀包括蜗壳盘型阀以及尾水盘型阀，其作用是通过开启盘型阀作为排水通道，将蜗壳或尾水管内的水流排走。某机组尾水盘型阀阀盘密封设计时选用橡胶密封，并通过紧固方式安装在阀盘上，由于阀盘开启后，水流的巨大冲力，容易导致阀盘密封脱落损坏。其中某机组在排水时检查发现阀盘密封从密封槽中脱出，阀盘橡胶密封条被盘型阀切断，密封条卡在阀盘位置，导致盘型阀关闭不严发生漏水情况。

优化建议：建议蜗壳及尾水盘型阀阀盘密封设计时采用金属密封形式或采用新型橡胶密封，并采用可靠方式进行紧固，结构设计应考虑更换维护的便利性，以便于在盘型阀密封出现故障或损坏后能够稳妥快捷地进行更换和处理，同时可以避免机组在运行过程中橡胶密封易老化及损坏导致大量漏水，影响机组安全运行的情况发生。

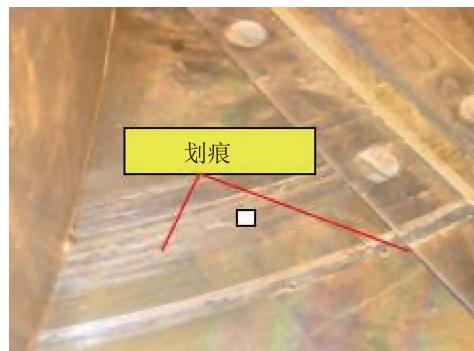
图2-6 活动导叶下沉后底环刮痕

面间隙分配关系改变这一异常现象。由于活动导叶下沉，致使这部分活动导叶的下端面间隙为0mm，活动导叶在运动中将底环上表面及活动导叶下端面密封严重刮伤。后来通过分析发现，出现导叶下沉，其部分原因是该类型机组主拐臂与上轴套之间抗磨块在运行过程中出现严重磨损所致。该机型主拐臂与上轴套之间的抗磨块仅有两块，对称分布，导叶在动作过程中出现转动部件不在一个水平面的情况，使得单个抗磨块受力过大，长期运行，抗磨块在受力较大情况下磨损，导致了悬挂式活动导叶的下部端面间隙变小。

**优化建议：**为了降低单块抗磨块的承受力，使得活动导叶的重量均匀分布，避免由于受力不均带来的抗磨块磨损，宜采取多块分布方式，增加抗磨块数量至4块，并圆周对称分布，安装后严格控制抗磨块的水平度，确保活动导叶的转动受力均匀，转动水平，并在岁修期间加强对活动导叶的间隙测量和跟踪，以便于对抗磨块运行情况进行分析处理。

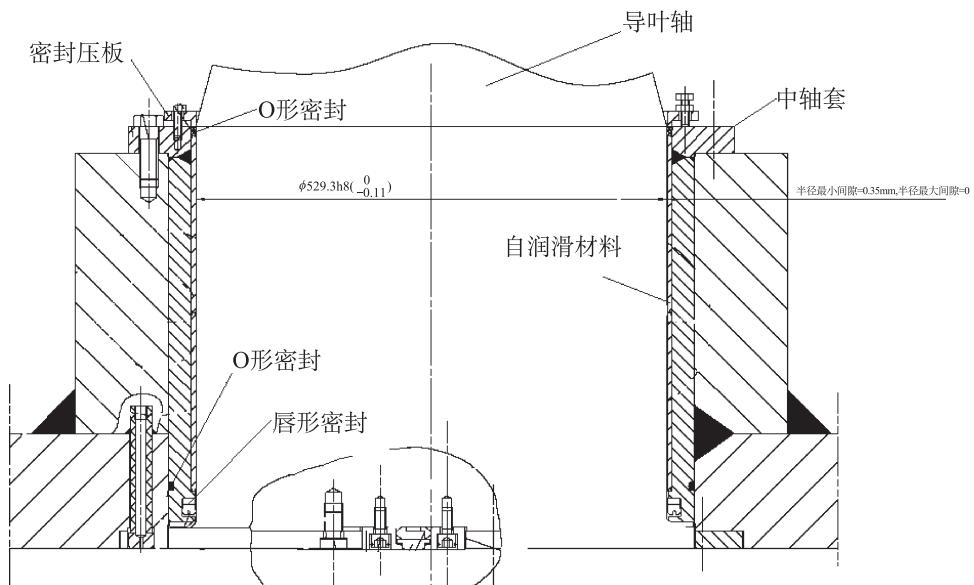
图 2-7 原中轴套上端密封结构

**问题描述：**某机型机组的中轴套上端密封采用了O形密封结构，O形密封由于其本身的特性，补偿量较小，且在相对旋转工况下容易出现磨损情况，机组在运行一段时间后，发现导叶中轴套出现了漏水现象，且漏水量突然变大，需要一台顶盖排水泵一直运行才能维持顶盖水位不上涨，如果中轴套漏水量大于顶盖排水泵和自流排水总排水量时，可能造成水淹水导，严重影响机组的安全运行。中轴套与导叶轴之间有相对旋转运动，密封性质属于接触性动密封，当蜗壳充满水时蜗壳的压力水可能通过唇型密封往上渗漏，而中轴套上端的O形密封存在密封容易老化、磨损且补偿不足等缺点，长时间运行后导致中轴套出现漏水现象。

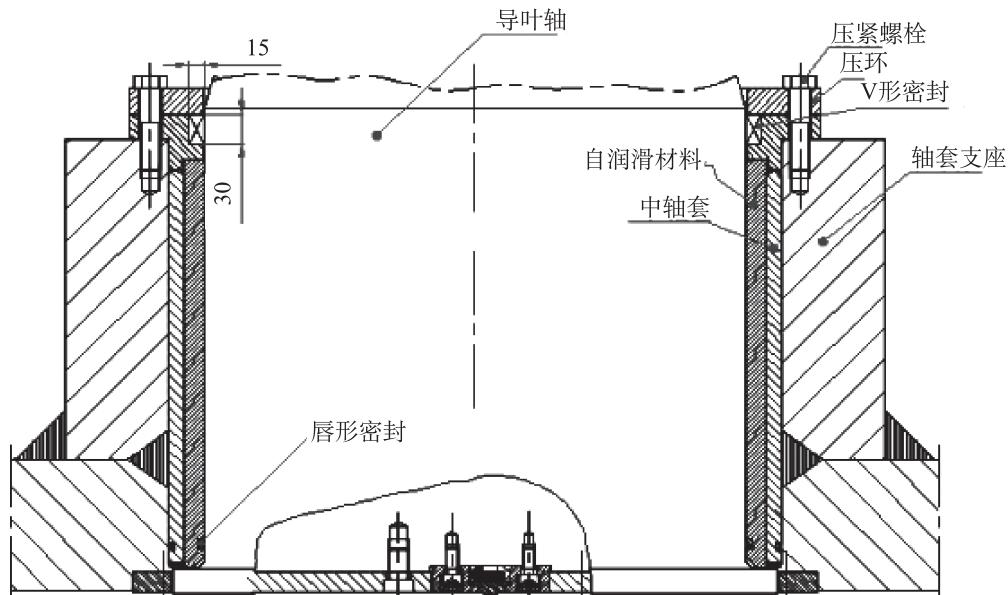
图2-8 采用V形组合密封结构的中轴套密封

优化建议：在对中轴套渗水情况进行分析研究后，在其他类型机组中轴套密封采用V形组合密封结构进行试验，跟踪试验效果，其在运行过程中效果良好，未出现漏水情况，并测绘其运行相对磨损及补偿失效数据，均比原O形密封圈效果更好。根据研究对比试验，可对机组中轴套上端的密封设计成剖分式V形密封，既保证机组在蜗壳充水和运行时的密封效果；另一方面，采用剖分式结构密封，也能够大大提高密封更换效率，大大减少了更换密封所需要拆卸的其他附件，可在只拆卸密封压板的条件下进行密封更换，提高检修效率。

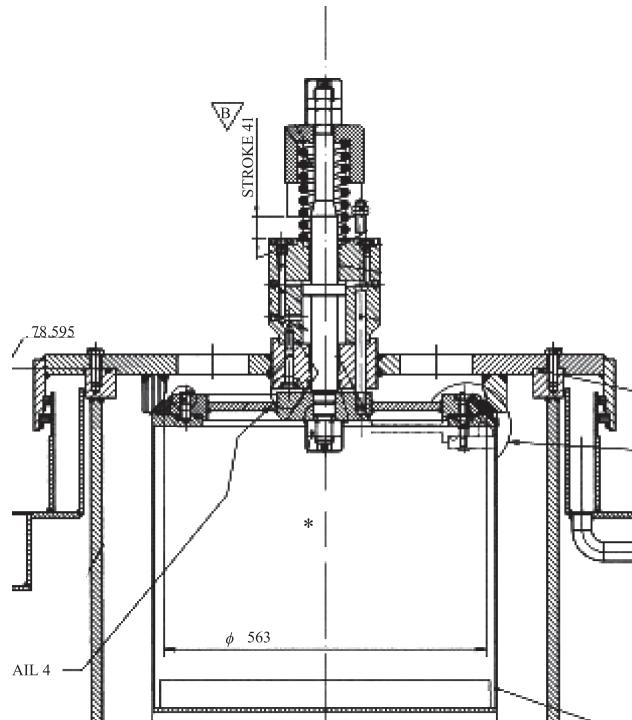
图 2-9 原大轴补气阀结构

问题描述：某机组大轴补气阀采用的是以液压油作为缓冲介质，在缓冲活塞缸上钻制截流孔，当该阀工作时，活塞随阀盖一起下移，产生液压油阻力，导致补气不流畅（即补气有阻力）；补气结束后，阀盖在弹簧作用下回弹时，缓冲油对活塞有阻尼，同时给缓冲油加压，常常伴有缓冲油泄漏现象。大轴补气阀采用油缓冲结构形式，机组运行一段时间以后，由于缓冲装置的长期往复运行，密封件出现老化磨损情况，导致缓冲油逐渐减少，补气阀无缓冲，补气阀多个部件出现损坏。

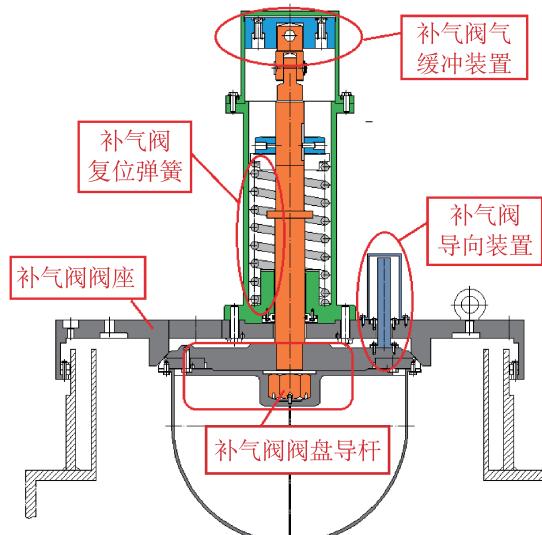
图 2-11 新型气缓冲结构大轴补气阀

优化建议：在原补气阀基础上改进缓冲结构，将原油缓冲方式补气阀本体组件拆除，更换为新型气缓冲补气阀，此类型大轴补气阀在其他类型机组上使用效果良好，能有效避免当前结构所带来的问题。此系列补气阀采用空气压缩缓冲专利技术，补气阻力和关闭阻力极小。缓冲活塞上设有几个空气反弹截止阀，当缓冲活塞下移时，空气反弹截止阀全部打开，空气迅速进入缓冲腔；反弹时，空气反弹截止阀全部关闭，对空气进行压缩来实现缓冲后关闭。另外新补气阀轴与缓冲活塞采用了万向连接器，所以动、静部套的同心度极好，不会出现卡塞现象。阀盖关闭时很严，所以主轴内部空气不会泄漏，这样缓冲装置可以长期免维护（空气不需补充）。同

时浮筒下面采用了球形设计，对上涌的水力冲击也有很好的缓冲效果，即使上涌的水冲击力很大，对浮筒向上的作用力也被分解，阀轴的轴套也采用的是单轴套自润滑密封形式，能够有效降低摩擦力对密封的磨损。

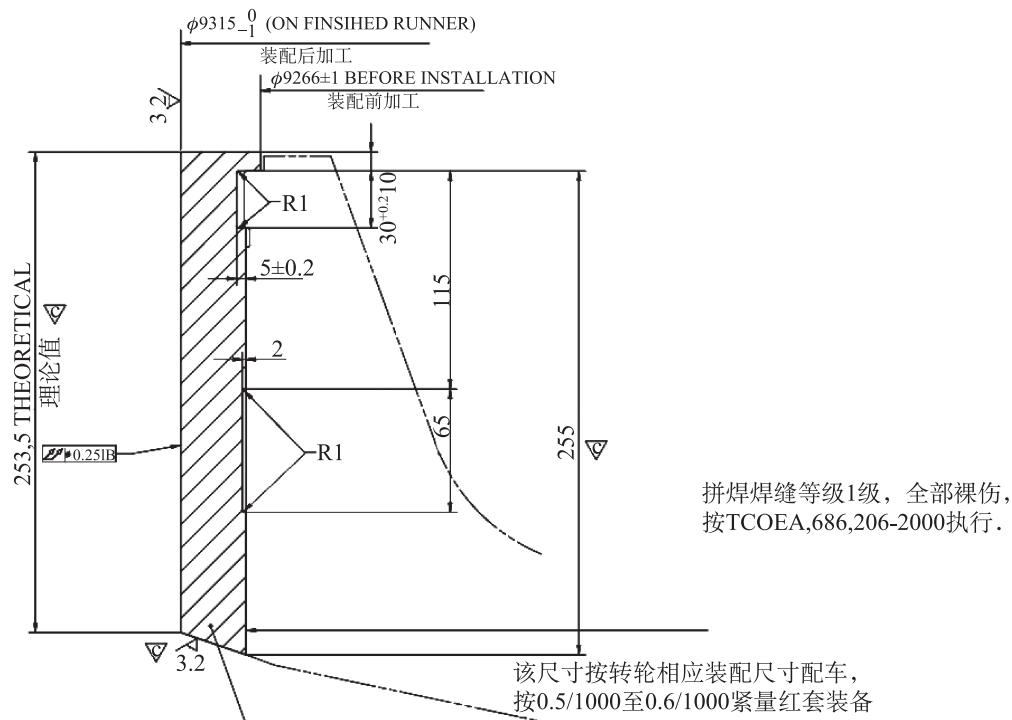
图2-12 上冠止漏环

问题描述：某机组转轮转动止漏环在工厂分三瓣拼焊加工后，通过热套安装到转轮上，其收缩量为 $5\sim6\text{mm}$ ，转动止漏环材料是X3CrNiMo13-4（国标：04Cr13Ni5Mo），材料硬度 $200\leqslant\text{HB}\leqslant300$ 。上转动止漏环外径 $\varphi9315\text{mm}$ ，最小内径 $\varphi9226\text{mm}$ ，具体尺寸见图2-12。

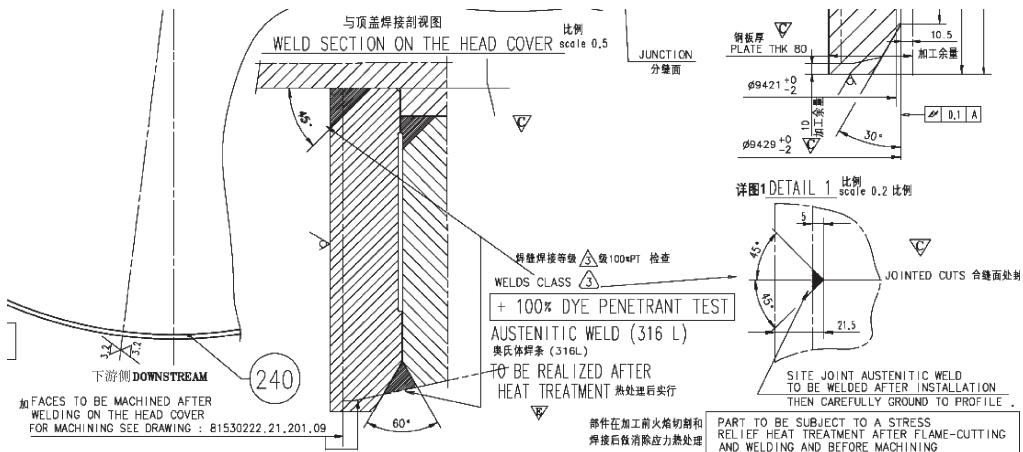
图 2-13 下固定止漏环

固定止漏环材料为ASTM A240 UNS S41000（国标：12Cr13），材料硬度 $200\leqslant\text{HB}\leqslant300$ 。上固定止漏环在工厂里分瓣焊接在顶盖上（采用奥氏体焊条），下固定止漏环通过上下两层螺栓把合在底环上。顶盖和底环在工地组装后，对止漏环接缝进行封焊、打磨（如图2-13）。

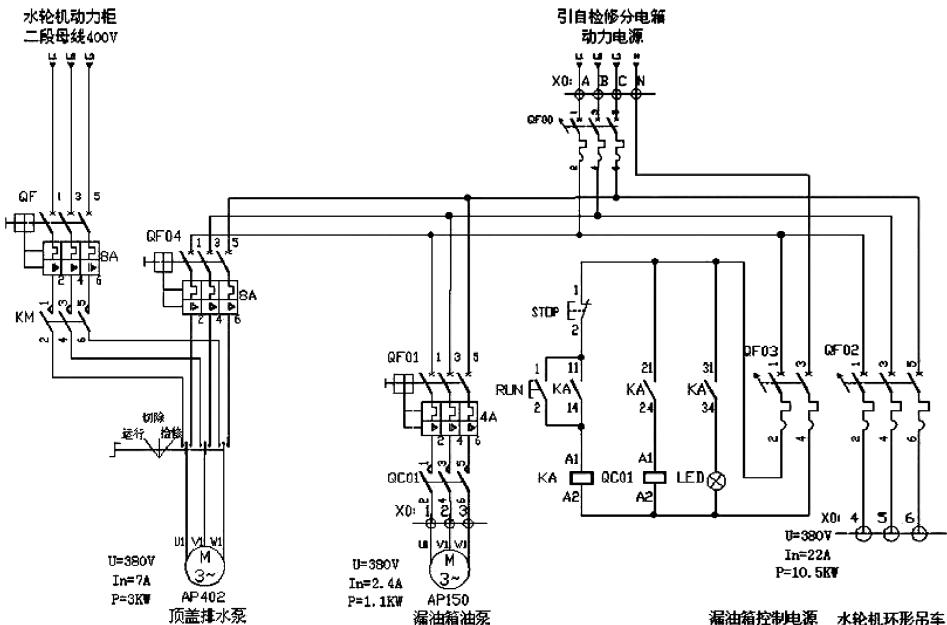
图 2-14 增加检修电源的接线示意图

**优化建议：**对顶盖排水泵、漏油箱排油泵、检修环形吊车等类似设备采用两路电源供电，一路取自动力盘柜内，另一路取自检修电源，并设置切换把手，根据现场工作需要进行切换，这样便能保证设备在检修期间正常工作。

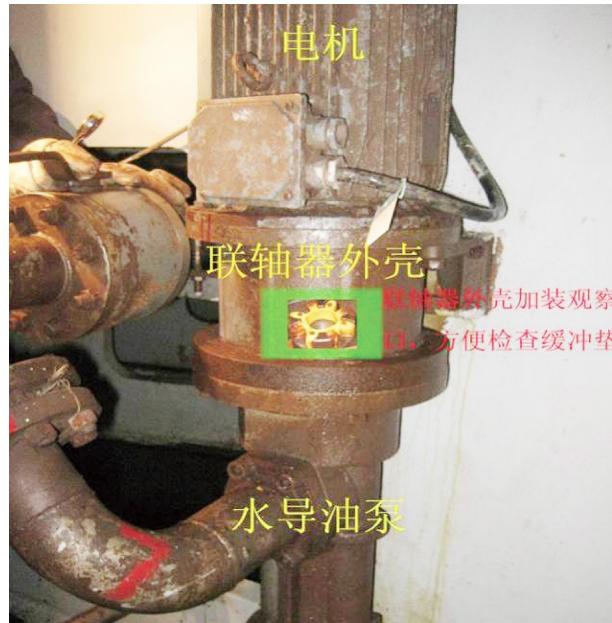
图 2-15 增设联轴器观察孔示意图

优化建议：根据联轴器护罩情况，更换带观察孔的护罩或直接在护罩上进行开孔，方便检查缓冲垫实际情况，及时发现异常并更换，确保水导循环油泵的正常运行。

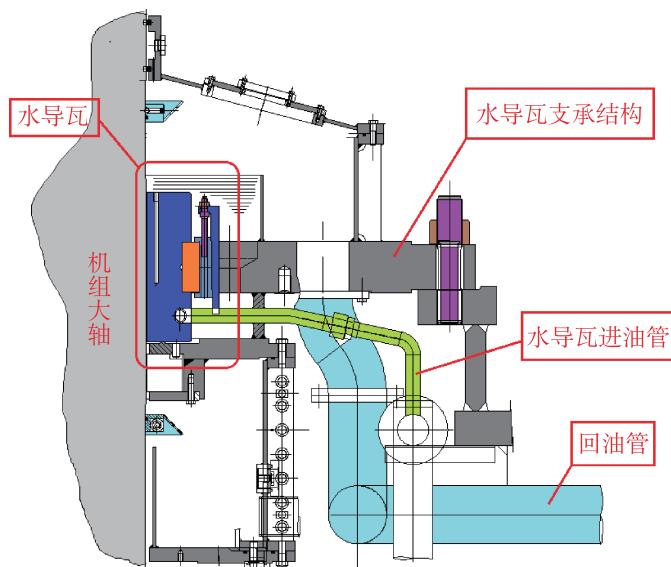
图 2-16 无轴领水导油槽结构

问题描述：某电站水导存在有轴领结构、无轴领结构两种结构，无轴领水导油槽结构如图 2-16，其上部油槽含有上油箱及下油箱两部分，并且设置外油箱用来存油。水导外循环系统运行时油泵把油从外油箱吸至上部油槽，油泵停止运行时上部油槽油自流回外油箱。因此存在如下两个问题：

1. 由于水导油槽油位需要油泵来维持，在油泵发生故障后，油位迅速降低，需要立即停机以保护水导瓦不受损害；
2. 水导油循环系统未运行时，上部油槽无油，水导瓦暴露在空气中，水导油槽及水导瓦长时间暴露在空气中可能发生锈蚀。

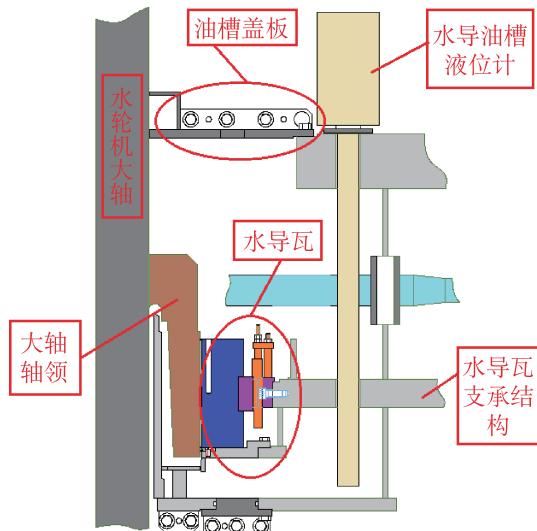
图 2-17 有轴领水导油槽结构

有轴领水导油槽结构如图 2-17，由于设置了轴领，其下部油槽用来存油，当油泵发生故障时水导油仍储存在油槽中，仅仅不能进行冷却，将提供相对较长的时间进行应对。水导外循环系统不运行时，油存于油槽中，水导瓦及轴承结构浸于油中，能有效防止水导锈蚀。

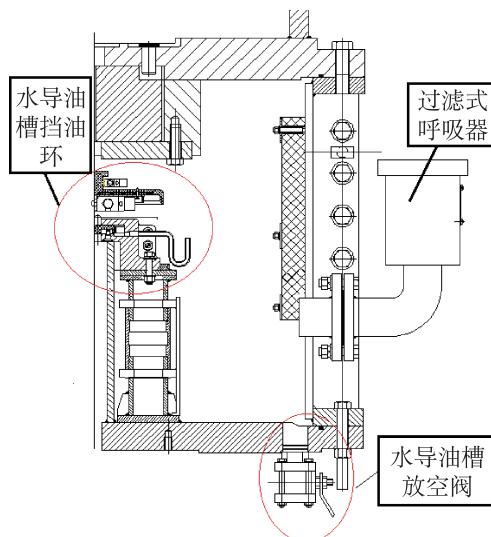
图 2-18 优化后的水导油槽结构

1. 将原设计的铸铝合金下挡油环改为橡胶挡油环，按Φ4005mm 直径整体制作，制作后采用开一个口绕在轴上进行紧箍把合。
2. 橡胶挡油环外侧采用两瓣钢带将其箍紧在大轴上，紧固部分采用防松结构并

3. 橡胶挡油环下端装有 12 瓣弧形托板，借用原轴上用于固定下挡油环的顶珠孔安装定位，用于橡胶挡油环的轴向支撑。12 瓣托板安装后形成一个整体圆环，把合面均设有防松装置。

4. 水导下油槽挡油筒上与大轴之间增设径向随动接触式密封油挡，用于防止下油槽产生的油雾向外溢出；在油挡下端装有 12 个可调整轴向支管架，调整座圈与轴的垂直度和同心度。

5. 为防止透平油在离心力的作用下，碰撞下油槽壁产生大量的油雾，在槽壁上设有缓冲吸油材料层，使具有一定速度的透平油经过缓冲吸油材料层后流向下游。

6. 为防止下油槽内产生正压，在槽壁上对称设有 2 个过滤式排空器，保证下油槽内部压力恒定。

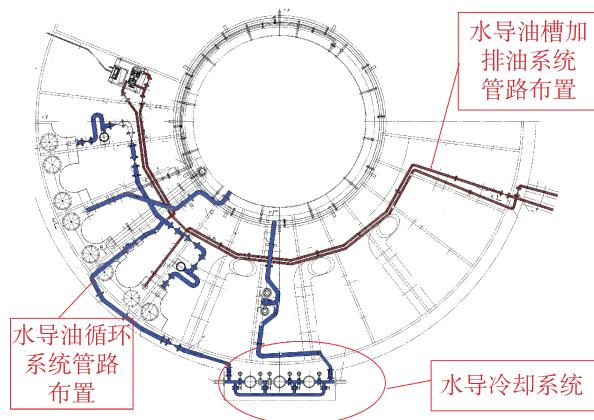
图 2-19 原水导油管路布置图

存在问题：机组水导油系统管路、漏油箱和水导供排油管主要集中布置在顶盖通道内，如图 2-19 所示。由于管路繁多导致顶盖内拥挤，人员很难在顶盖内圆周通过，对维护检修及操作工作带来不便。

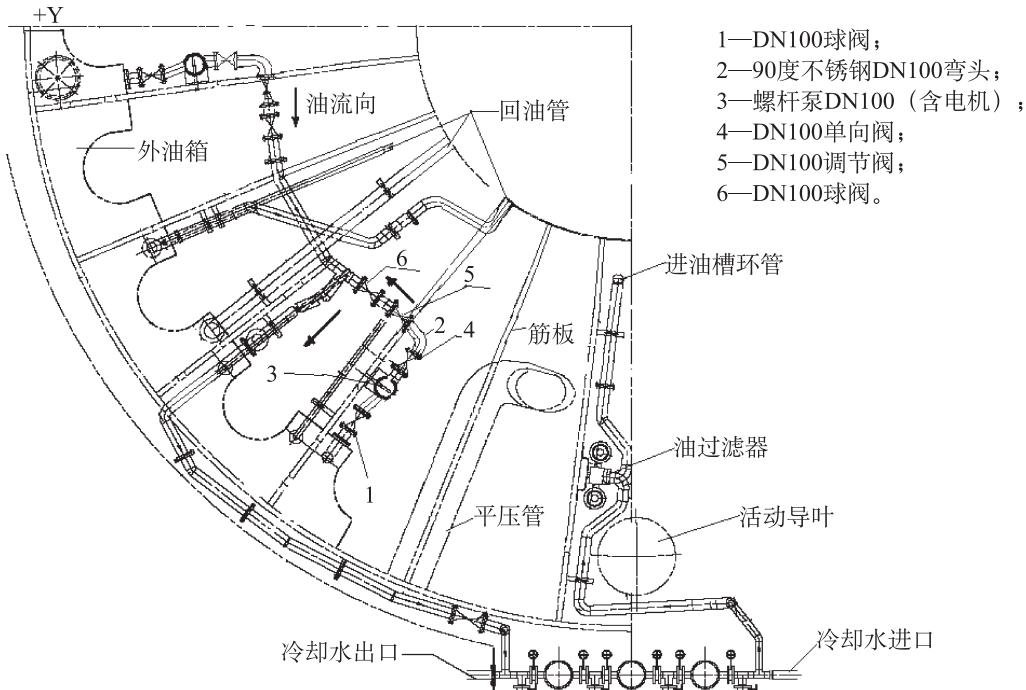
图 2-20 优化后水导油管路布置图

优化建议：把漏油箱位置往活动导叶方向移动到合适位置，下面配置基座固定。水导供排油管沿基坑里衬布置，在供油管进外油箱附近加装球阀以便水导加油时操作。水导油泵出口后相关油管路往顶盖外围方向重新配管布置，保证顶盖通道流畅。

注：在不影响顶盖通道和使用功能的情况下，管路的配弯、管道连接可根据现场具体情况调整布置。

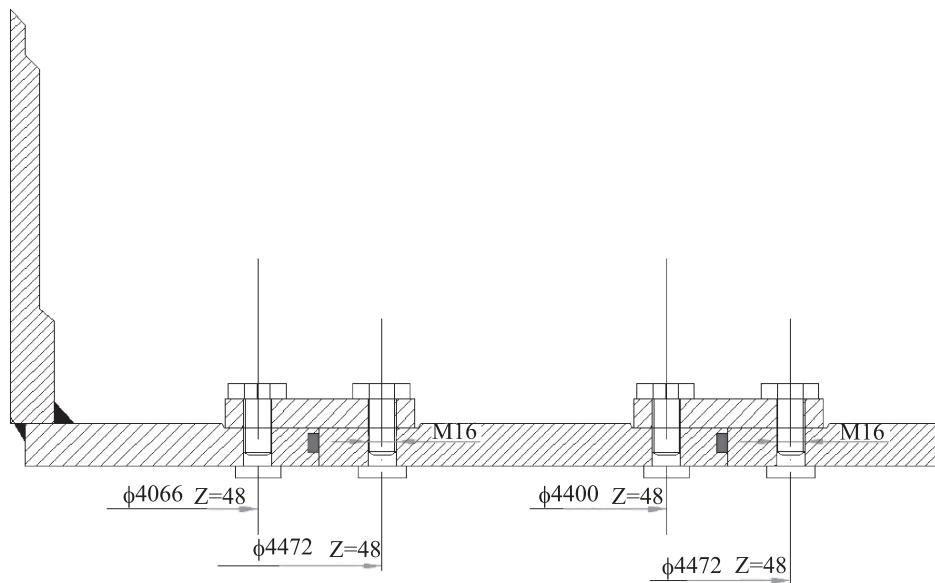
图 2-21 某水导油槽原结构图

**问题描述：**某机组水导油槽由内挡油桶、底部连板、水导油槽三部分组成。其中，内挡油桶和水导油槽通过底部连板及内、外两圈压板连接成为一个整体。内挡

油桶与底部连板、水导油槽与底部连板的对接表面之间分别各有一圈  $\Phi 8$  的 O 形圈作为油槽底部组合面间的密封，防止油槽底部漏油。

1. 在现有结构形式下，相互连接的内挡油桶与底部连板、水导油槽与底部连板的连接是采用的对接方式。即将两圈压板用螺栓分别安装在内挡油桶与底部连板、水导油槽与底部连板的上表面，以达到将两部件连接成一个整体的目的（如图 2-21 所示）。此种连接方式螺栓压力的作用方向是垂直向下，平行于两部件组合面。而 O 形密封圈是安装在组合面之间的密封槽中，没有受到一个垂直作用于密封表面、压紧 O 形圈的压力。O 形圈仅仅是通过密封面之间的间隙的变化挤压变形，实现密封的作用。这种情况下，密封面圆周间隙值的大、小是否合适，是否均匀，直接影响密封圈受压、变形情况。圆周间隙不均匀，可造成密封圈圆周受力不均，导致密封圈圆周变形不一致，影响密封圈的密封效果；间隙值过大，可导致密封圈在密封槽内的变形不充分；间隙值过小，可引起密封圈在密封槽内过变形，缩短密封圈的使用寿命。

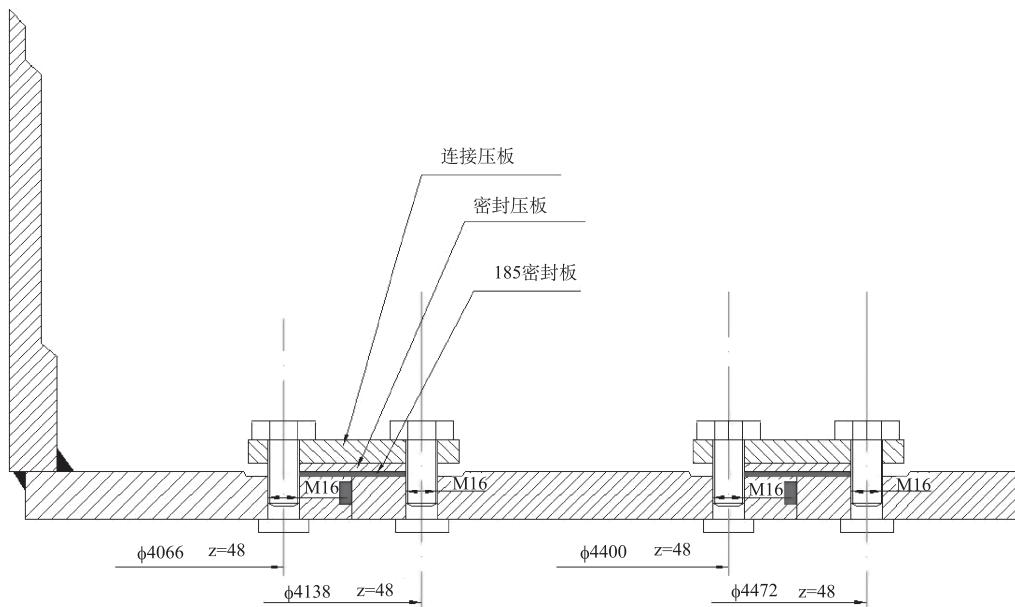
图 2-22 改造后的某水导油槽底部图

优化建议：采用较简易、确实可行的方案，如图 2-22 为改造后的某水导油槽底部图。在两条对缝的连接压板下面安装新型密封材料 185 膨化 e-PTFE 带状垫片（也可以用橡胶板密封）。连接压板为 8 块分瓣结构，且相邻两块连接压板间为间隔式结构，间隔 177mm；如果用原来的连接压板直接压密封块，间隔处就无法起到密封作用。因此我们在连接压板密封块之间设计一套整圈密封压板，分 8 瓣，如图 2-23、图 2-24。安装中将圈密封压板的对接缝布置在连接压板的正下方。原来

的对接缝中的Φ8的O形密封圈仍然安装在接缝中。为了保险起见，安装时在水导油槽底部的两条环缝中涂上乐泰胶。

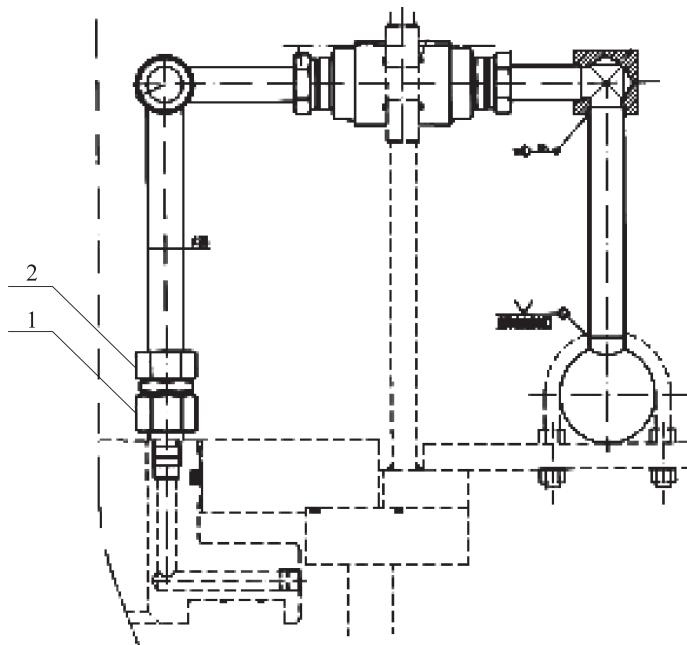
图 2-25 原主轴密封进水管图

问题描述：主轴密封水管主要依靠卡套式接头与水管夹紧所产生的摩擦力进行连接，若安装时夹紧力太小，当机组运行时，顶盖内震动较大，加之浮动环在机组运行时上下移动，使部分主轴密封水管卡套式接头 2 脱落，导致主轴密水不能全部进入密封腔内，主轴密封缺水同时导致管路大量漏水。

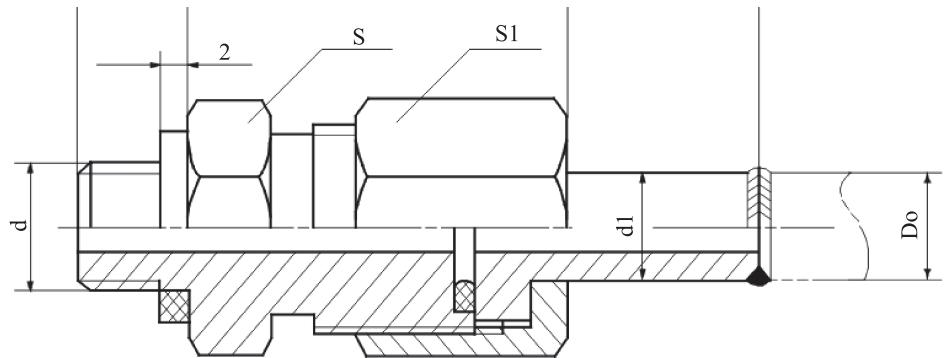
图 2-26 焊接式端直通管接头

优化建议：将原有的卡套式连接接头改为图 2-26 所示焊接式端直通管接头。

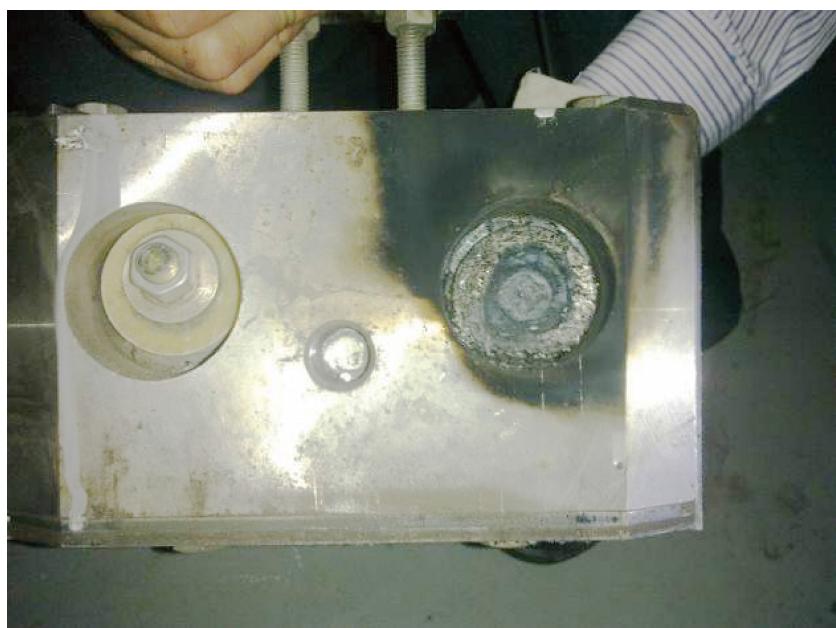
图3-1 未加装绝缘堵板前出现的烧损情况

问题描述：某大型水电站机组运行中，因转子回路故障造成发电机裂相保护和中性点横差保护动作，转子回路发生了三点接地，机组被迫停机。停机后检查，发现转子接地的直接原因是12号、60号、72号磁极极间连接拉紧螺杆固定块背部因吸附较多的灰尘与铁屑，造成磁极与磁轭间绝缘能力降低而放电，严重威胁机组安全稳定运行。

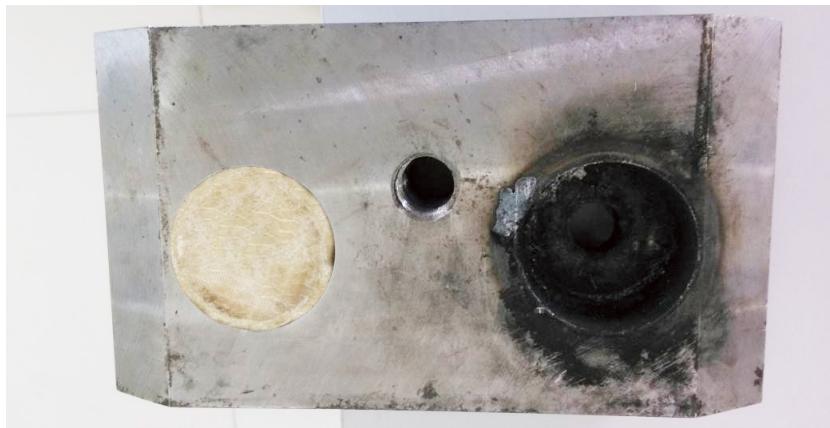
图3-2 固定块背部孔内加装绝缘堵板后的效果图

优化建议：为彻底解决此类问题，提高机组长期安全稳定运行的可靠性。将机组磁极极间连接拉紧螺杆处涂绝缘漆，且在固定块背部孔内加装绝缘堵板（复合型固化环氧树脂F级绝缘材料）。以便提高绝缘水平和有效防止粉尘及杂物落入磁极极间连接拉紧螺杆固定块背部孔内。

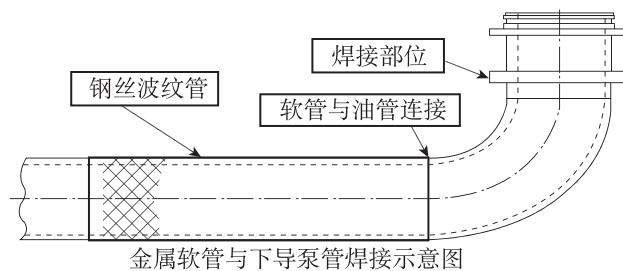
图 3-3 下导自泵瓦泵油管路钢丝波纹管的连接方式

优化建议：将自泵瓦泵油管路出口与环管连接的橡胶软管改为钢丝波纹软管，与自泵瓦泵油管连接端改为焊接形式，另一端采用管箍紧固连接方式。

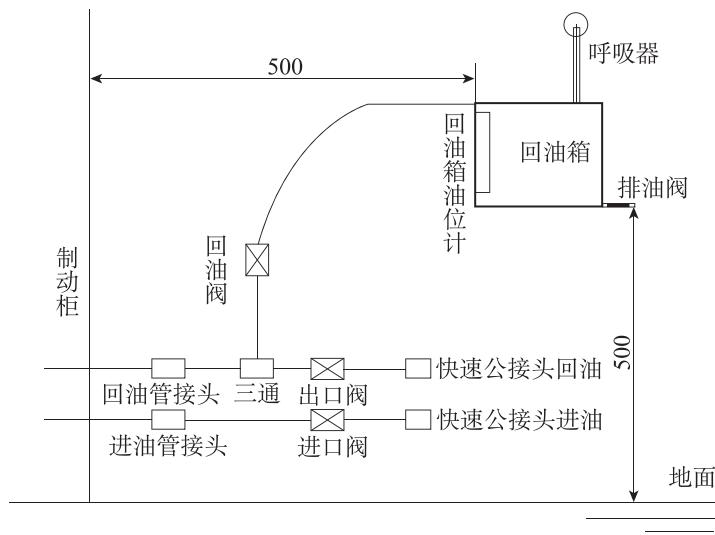
图 3-4 增设顶转子回油箱示意图

问题描述：发电机顶转子工作完成、移动油泵撤走之后，管路及缸体仍有少量残油，一方面残油的存在可能导致风闸动作不灵活，影响机组正常投运；另一方面，残油从制动柜顶转子油泵接口渗出，影响机组的整洁美观，见图 3-4。

优化建议：在顶转子系统回油管上加装三通，引一回油管与回油箱相连，回油管上加装回油阀。

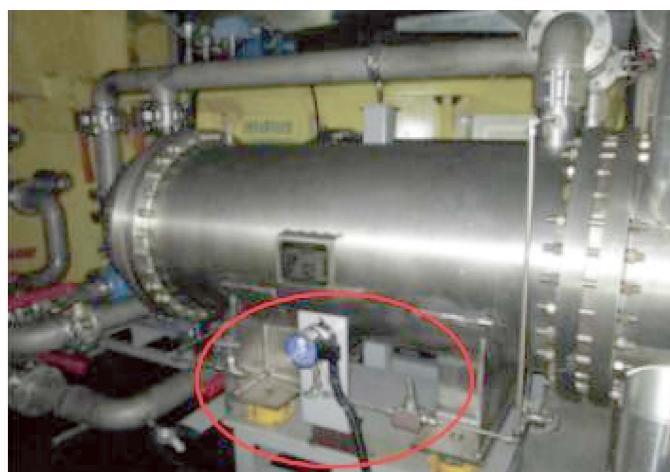
图3-5 外循环冷却器差压计安装位置

问题描述：某机组共计6台，推导外循环冷却器的差压计管路，采用 $\phi 10\text{mm}$ 的不锈钢管路，管路接头部分采用卡套式密封结构。目前设备上安装有两种材料的卡套，一种为金属密封卡套，另一种为塑料卡套。卡套式密封不仅对管子的圆度、加工精度要求较高，同时对卡套的材质和形式也有严格的要求。卡套式密封结构，如若出现密封管路不圆，卡套损坏，就会在机组振动及管路内部油流的作用下，发生脱落，导致油泄漏。特别是塑料式卡套密封，在长时间的机组运行后，塑料卡套容易出现变形、变硬，并且失去补偿性，最终导致管接头部分脱落。

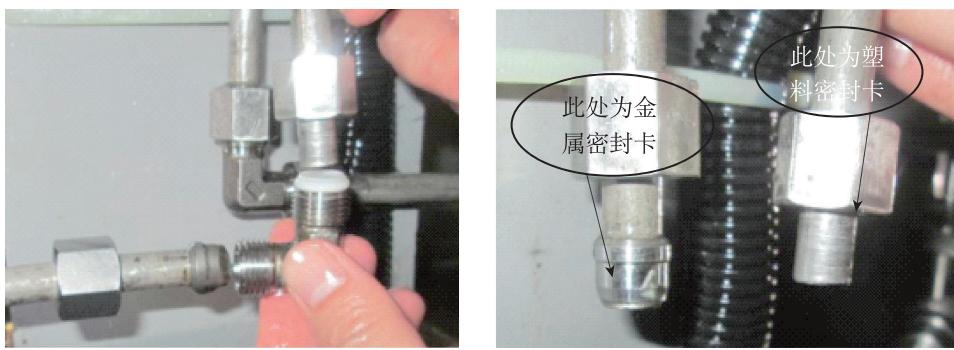
图3-6 卡套式接头结构

(a) 差压计管路接头

(b) 金属卡套

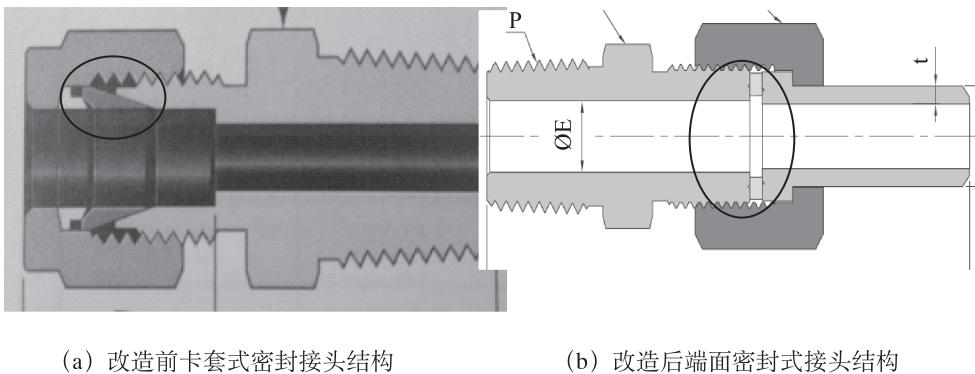
优化建议：卡套式密封因为对管子的圆度、加工精度要求较高，卡套式密封渗漏情况时有发生。为避免类似情况，可对推导外循环差压计管路连接的卡套进行换型，将目前的卡套式锥面密封形式结构，改造成结构简单、维护方便的端面密封式结构。

(a) 改造前卡套式密封接头结构

(b) 改造后端面密封式接头结构

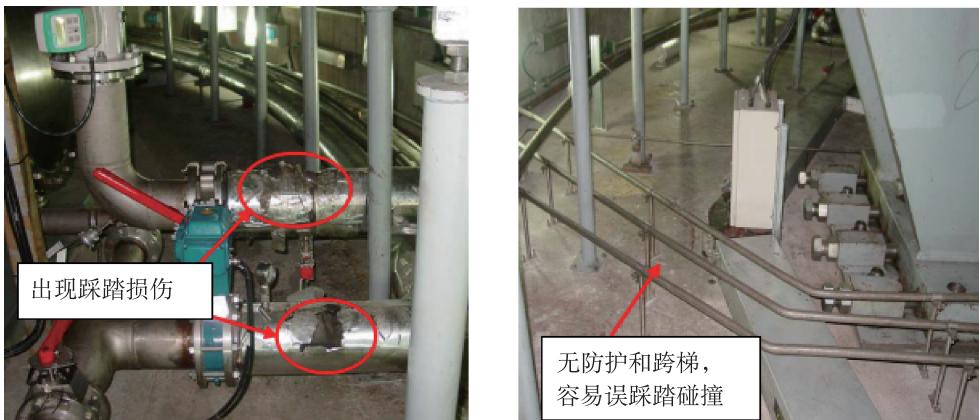
图 3-8 未设计跨梯时管路布置图

问题描述：机组地面由于布置制动系统及外循环冷却系统等辅助设备，各设备管路横跨通道上，造成人员行走不便及损坏管路上的保温层，更有可能由于人员行中的不慎踩踏造成管路松动，形成隐患。

优化建议：在横跨地面上的管路加装踏步，踏步的设计要求根据现场实际情况而定，设计原则为便于人员通行及对管路保温层进行防护。

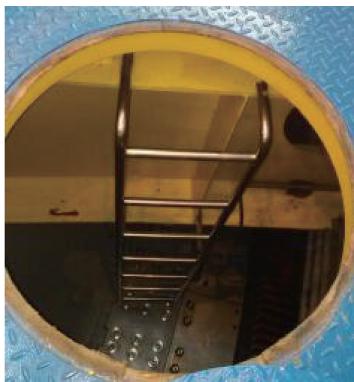
图 3-9 现有的梯子形式

问题描述：部分机组的上转子爬梯设计在定子机座外围，上转子需要跨过机组汇流环，对机组汇流环存在踩踏风险。

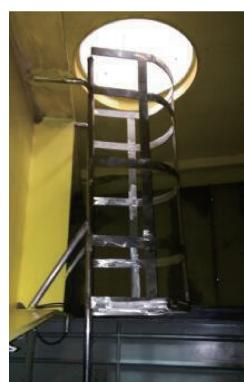
图 3-10 加装护笼笼箍后的梯子

优化建议：应设计转子上人梯，直接从上机架盖板进入，下端设置在转子上表面，这样需要进入转子上表面时，可以避开定子汇流环的电气设备，确保了人员和设备的安全。同时对爬梯应设置围笼，这样增加人员上下的安全防护。
